# SK, 울산 중질유 분해공장 화재

## 가열기 과열로 발생 추정 ... 정기보수 앞두고 있어 수급차질 최소화

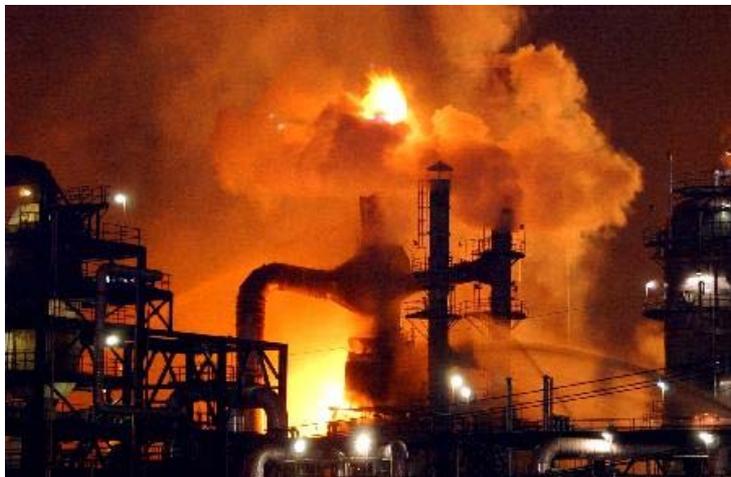
### SK 울산공장 화재진화 현장

화재로 중질유 분해공장 내 가열기와 주변 굴뚝 및 유류라인에서 불기둥이 치솟고 검은 연기가 하늘을 덮었으나 울산시 소방본부와 사내 소방차 100여대가 물과 분말을 집중적으로 뿌리며 진화에 나섰다 SK는 화재현장으로 유입되는 원유 공급라인을 긴급 차단했다.

SK 관계자는 “중질유 분해공장의 가열기 과열로 화재가 발생한 것으로 추정되며 인명 피해는 없다”고 밝혔다.

남부경찰서 등은 화재가 가스를 태워 배관에 열을 가하는 이른바 대형 버너 역할을 하는 높이 36m, 직경 7m 가량의 예열기에서 발생한 점으로 미뤄 예열기 내부의 화재 원인을 밝히는 데 수사력을 모으고 있다.
