SK 합성수지 공장 폭발 2명 사망

9월20일 울산공장 압축기 조정작업 중 폭발 ... 사고원인 규명중

<화학저널 2004/09/22>

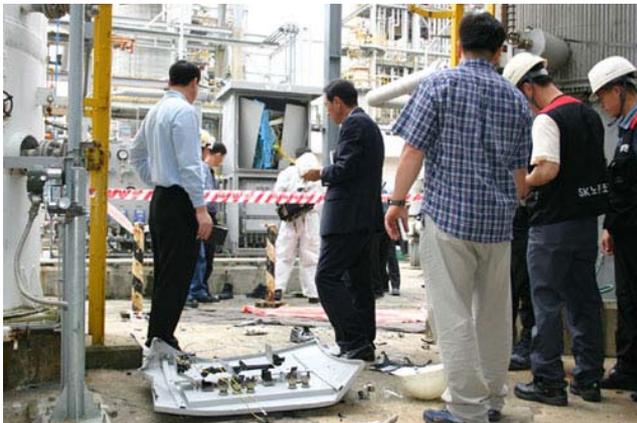
사진) SK 노동조합

SK 관계자에 따르면, 윤씨와 정씨가 출근 직후 수소압축기 조절기를 교체하던 중 가로 1.5m 세로 3m 크기의 철판으로 된 수소압축기 운전 판넬 뚜껑이 갑자기 폭발했고, 폭발 충격으로 튀어나온 판넬에 맞아 현장에서 숨졌다.

현장에는 폭발 충격으로 반경 2m 이내에 있던 설비들이 심하게 파손돼 있어 사고 당시 폭발충격이 상당했던 것으로 추정되고 있다.
