# 지하철 통로에서 “석면성분” 검출

부정부패추방시민연합, 미국 환경연구소 의뢰 · 분석 ... 특별관리 시급

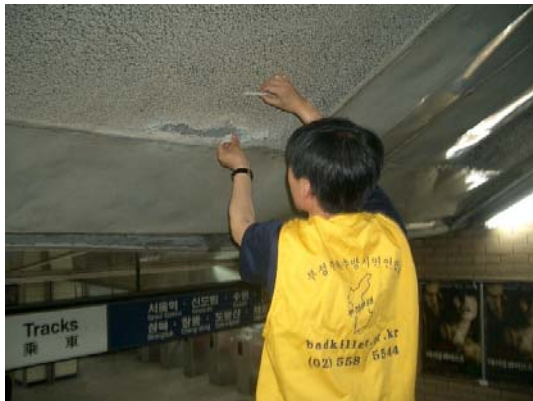
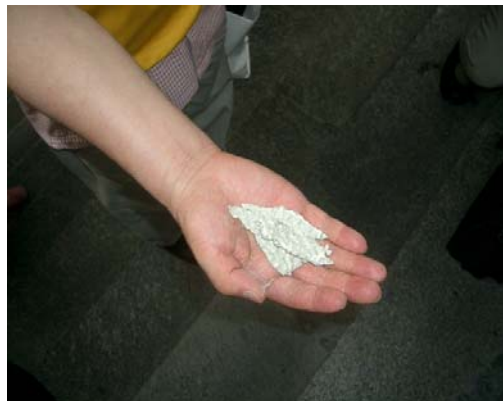
지하철 1호선 신설동역 연결통로 천장에서 석면 성분이 검출돼 논란이 예상되고 있다.

시민단체 부정부패추방시민연합은 “신설동역 1호선과 2호선 연결통로의 천장 마감재의 일부를 떼어내 서울대 보건대학원 백남원 교수와 미국 Clayton 환경연구소에 의뢰해 성분을 분석한 결과 석면 성분 5종이 검출됐다”고 7월8일 밝혔다.

클레이튼 환경연구소의 성분 분석보고서에 따르면, 신설동역에서 채취한 시료에서는 정성적으로 유의미한 수치인 1% 이상의 석면 성분이 검출됐다.

검출된 석면 성분은 크리소타일(Chrysotile), 크로사이드라이트(Crocidolite), 아모사이트(Amosite), 트레몰라이트-액티모라이트(Tremolite-Actinolite) 혹은 앤소필라이트(Anthophyllite) 등 5-6종이다.

† 석면 샘플을 채취하고 있는 모습

서울대 백남원 교수는 “석면 성분이 검출됐다는 것이 확실하므로 대기중으로 확산할 가능성이 적더라도 서울시가 해당 지하철역에 대해서는 특별관리를 해야하지만 아쉽게도 국내에서는 관리가 이루어지지 않고 있다”고 밝혔다.

백남원 교수는 또 “지하철역 천장에서 검출된 석면 성분은 지하철 운행시 진동이나 보수작업 등 외부 충격에 의해 공기중에 섞일 수 있으므로 주의해야 한다”고 지적했다.
