# LG실트론, 불산 혼합액 누출사고

## 구미2공장에서 필터덮개 균열로 ... 사고 발생 16시간만에 들통

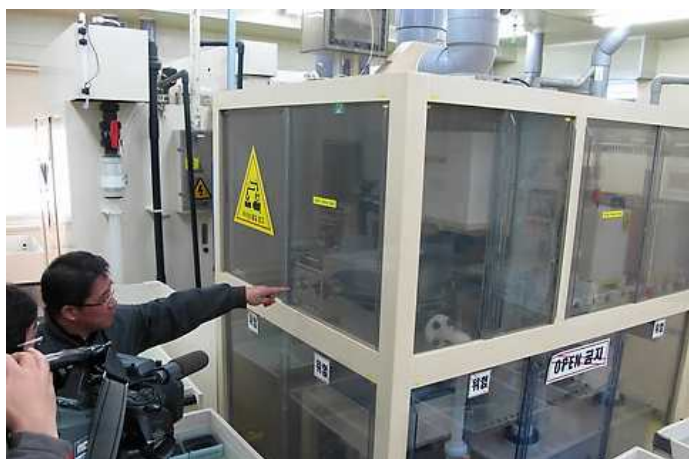
경찰 등에 따르면, 3월2일 오후 8시34분 경북 구미시 임수동 LG실트론 구미2공장에서 불산, 질산(Nitric Acid), 초산(Acetic Acid) 등이 섞인 용액이 필터링용기 덮개의 균열로 30~60리터 유출됐다.

사고는 3월2일 오전 10시30분께 필터 덮개에서 미세한 균열이 발견돼 오후 6시께 필터덮개

를 교체하고 난 뒤 이루어진 시험 가동중 발생했다.

유출된 혼산은 부피 기준으로 질산 55%, 불산 21%, 초산 24%가 혼합된 용액으로 다른 생산기업들이기 제조해 LG실트론에 납품하는 것으로 알려졌다.

LG실트론 구미2공장은 보도자료를 통해 “당시 현장 및 관련 생산라인에는 11명의 작업자가 있었으나 안전 차단막을 작동시켜 작업을 전면 중단하고 작업자를 대피시켰다”며 “중화제, 흡착포 등을 이용해 자체 방제에 나서 3월3일 오전 4시30분께 방제작업을 마무리했다”고 밝혔다.
