# 금호T&L, 유연탄 저장고 또 “화재”

## 2월19일 무너진 저장고에서 화재 발생 … 철거 제때 못해 공기에 노출

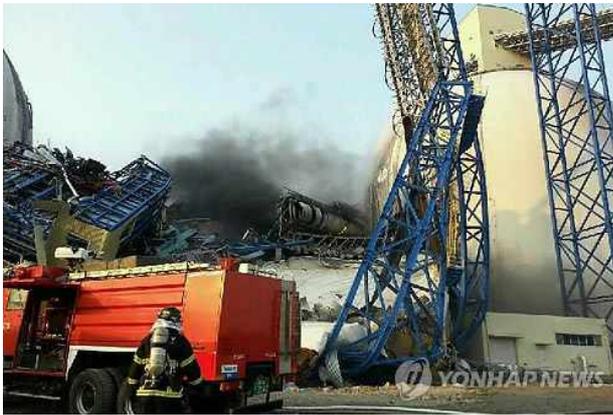
2월19일 준공 5개월 만에 무너진 전남 여수산업단지 소재 금호T&L의 유연탄 저장고에서 화재가 발생했다. 3월23일 오후 4시58분께 여수시 낙포동 금호T&L의 발전용 유연탄 저장고 3기 가운데 2월19일 무너졌던 2호기에 보관된 유연탄에서 화재가 발생했다.

금호T&L 관계자는 “유연탄이 강한 바람에 날려 1, 3호기 쪽으로 불이 옮겨 붙는 것을 막는 작업도 진행하고 있다”며 “화재는 유연탄 온도가 높아지면서 자연 발화한 것으로 추정하고 있다”고 말했다.

유연탄은 휘발성이 있어 공기와 접촉하면 산화작용이 시작되면서 자체적으로 열을 내는 것으로 알려지고 있으며, 6만8000톤의 유연탄이 보관돼 있던 무너진 2호기는 일부 반출작업을 진행하면서 현재 4만8000톤이 남아있는 것으로 알려졌다.

금호T&L과 시공을 맡은 이테크건설, 감리사 한국전력기술 등의 의견차이로 붕괴원인 조사를 위한 감정인 선임이 지연되면서 유연탄 반출과 시설 철거작업이 원활하게 이루어지지 못해 사고의 원인이 된 것으로 나타났다.
